INFORMAÇÃO À ASSEMBLEIA DE FREGUESIA DE AZAMBUJA

REFERENTE AO PERÍODO DE 9 DE
OUTUBRO A 3 DE DEZEMBRO DE 2021

ANEXO 1

RELATÓRIOS DE SITUAÇÕES DETETADAS

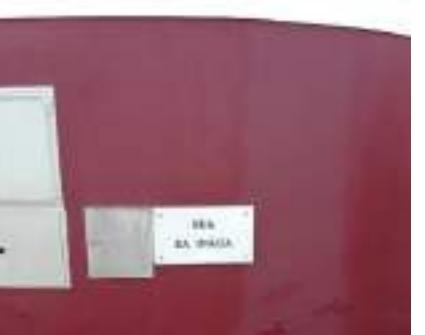
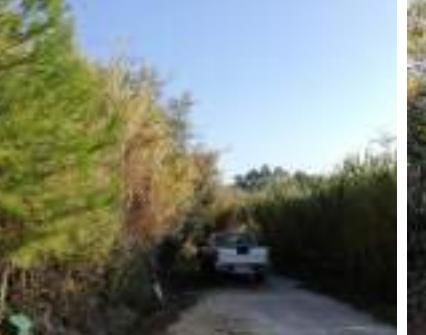
N.º	Zona	Situação	Riscos Identificados para os Vizinhos	Entidades (envolvidadas)	Comportamentos	Condições Físicas	Propostas de Medidas Correctivas	OPORTUNIDADE DE MELHORIA	Observações/ID. Técnico	Fecho da Acção Correctiva (Data)
Foto 1,2,3 e 4

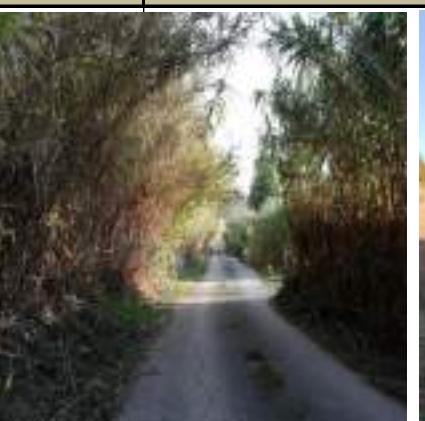
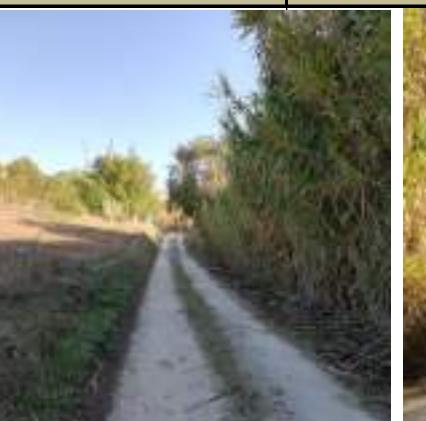
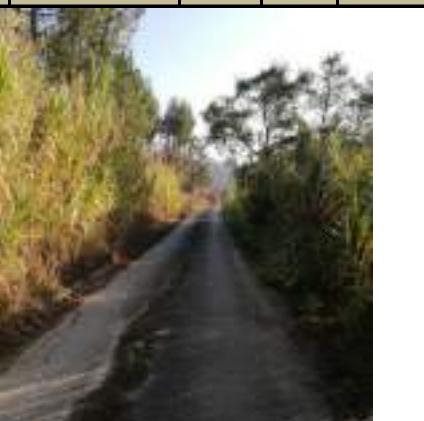
N.º	Zona	Situação	Riscos Identificados para os Vizinhos	Entidades (envolvidas)	Comportamentos	Condições Físicas	Propostas de Medidas Correctivas	OPORTUNIDADE DE MELHORIA	Observações/ID. Técnico	Fecho da Acção Correctiva (Data)
Foto 5,6 e 7

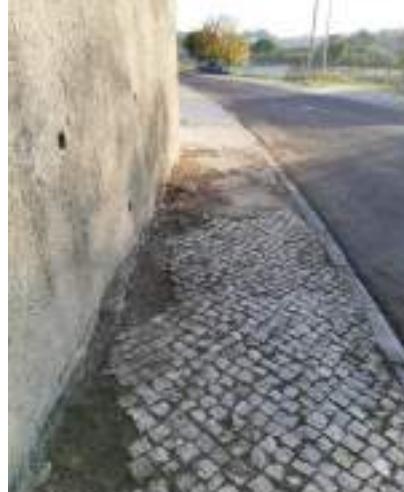
RELATÓRIO DE SITUAÇÕES DETECTADAS / CÂMARA MUNICIPAL DE AZAMBUJA								
ENTIDADE: Junta de Freguesia de Azambuja									Data 16-11-2021	
DEPARTAMENTO MUNICIPAL: Departamento de Infraestruturas, Obras Municipais e Serviços Urbanos										
Responsável: Inês Garrido - 263 402 647							Comunicação n.º 014			
N.º	Zona	Situação	Riscos Identificados para os Vizinhos	Entidades (envolvidas)	Comportamentos	Condições Físicas	Propostas de Medidas Correctivas	OPORTUNIDADE DE MELHORIA	Observações/ID. Técnico	Fecho da Ação Correctiva (Data)
1	Entrada norte da Socasa	Verifica-se a existência de buracos no passeio, na entrada norte da Socasa, por falta de pedras na calçada.	Quedas	NA		X	Reparação da calçada	NA	NA	
Foto 1

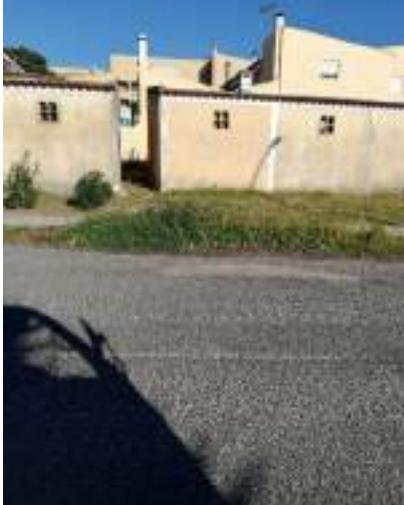
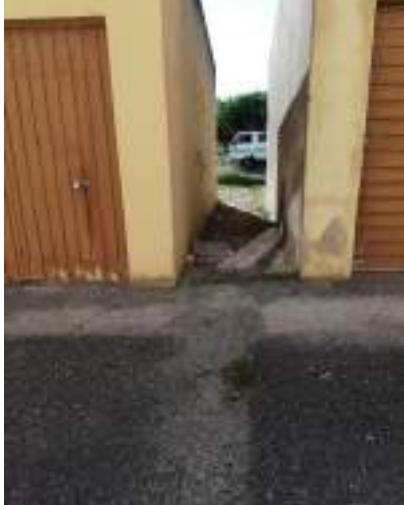
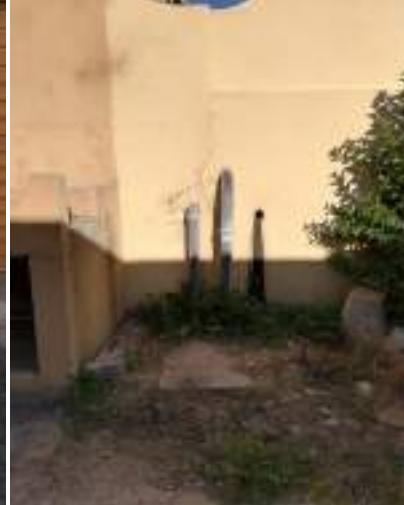
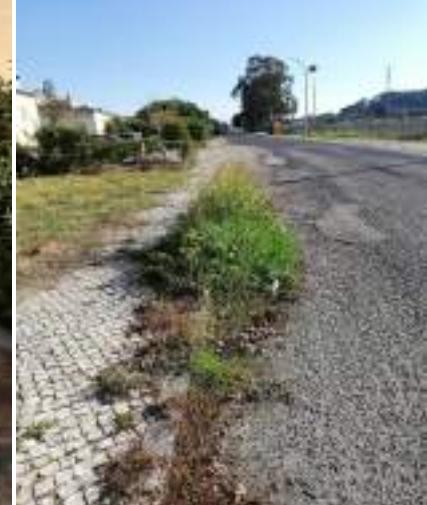
RELATÓRIO DE SITUAÇÕES DETECTADAS / CÂMARA MUNICIPAL DE AZAMBUJA									
ENTIDADE: Junta de Freguesia de Azambuja									Data 16/11/2021		
DEPARTAMENTO MUNICIPAL: Departamento de Infraestruturas, Obras Municipais e Serviços Urbanos											
Responsável: André Salema - 937 895 530							Comunicação n.º 015				
N.º	Zona	Situação	Riscos Identificados para os Vizinhos	Entidades (envolvidas)	Comportamentos	Condições Físicas	Propostas de Medidas Correctivas	OPORTUNIDADE DE MELHORIA	Observações/ID. Técnico	Fecho da Ação Correctiva (Data)	
1	Socasa - Av. do Município dos Mosteiros	Verifica-se a existência de esgotos domésticos na via pública,	Saúde Pública	NA	X	X	Drenagem para a conduta dos esgotos domésticos	NA	NA		
Foto 1,2,3 e 4

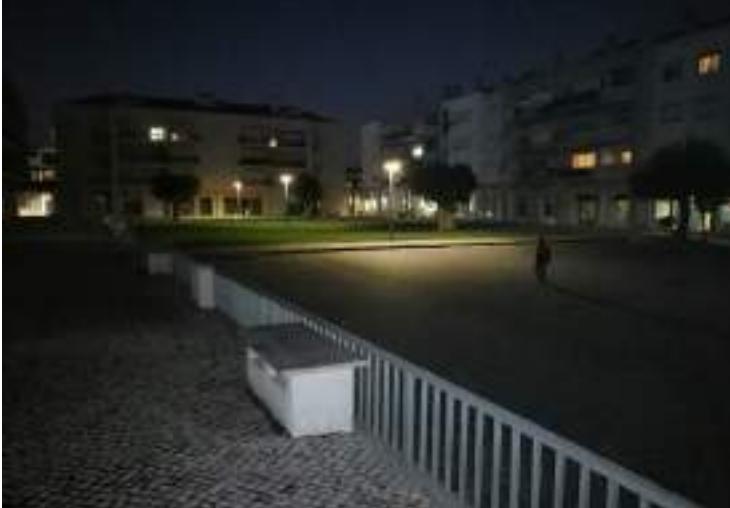
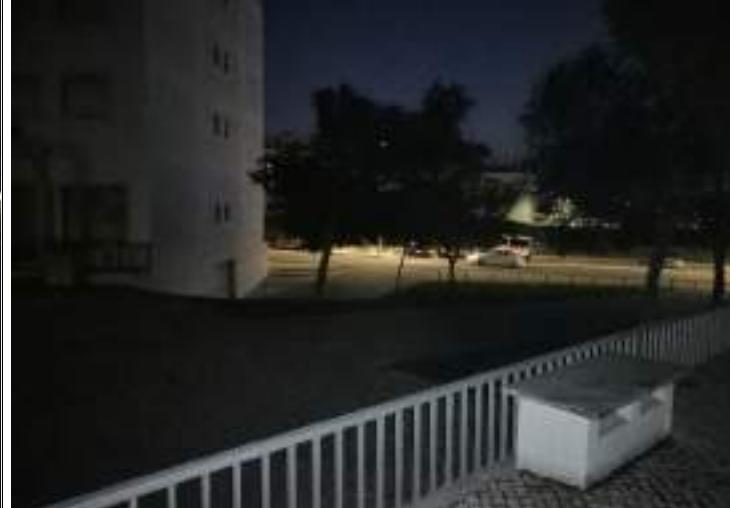
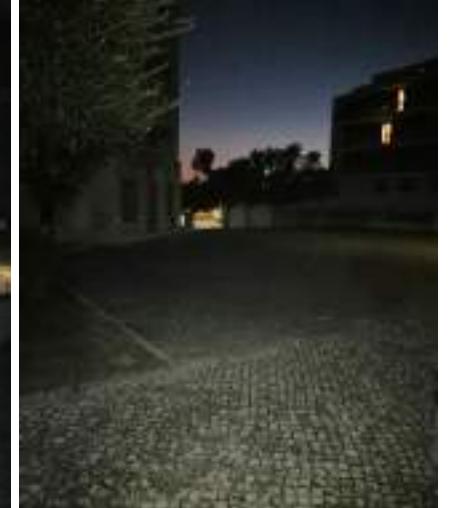
RELATÓRIO DE SITUAÇÕES DETECTADAS / CÂMARA MUNICIPAL DE AZAMBUJA								
ENTIDADE:	Junta de Freguesia de Azambuja								Data	
DEPARTAMENTO MUNICIPAL:	Departamento de Infraestruturas, Obras Municipais e Serviços Urbanos								16/11/2021	
Responsável:	Inês Garrido - 263 402 647						Comunicação n.º 016			
N.º	Zona	Situação	Riscos Identificados para os Vizinhos	Entidades (envolvidas)	Comportamentos	Condições Físicas	Propostas de Medidas Correctivas	OPORTUNIDADE DE MELHORIA	Observações/ID. Técnico	Fecho da Ação Correctiva (Data)
1	Jardim dos Forcados Amadores de Azambuja	Verifica-se uma insuficiente iluminação pública. Ponto de referência: junto ao n.º 1. Anexo: e-mail de vizinho onde reporta a situação.	Insegurança	E-REDES		X	Instalação de 1 ou 2 postes de iluminação.	NA	NA	
Foto 1,2 e 3

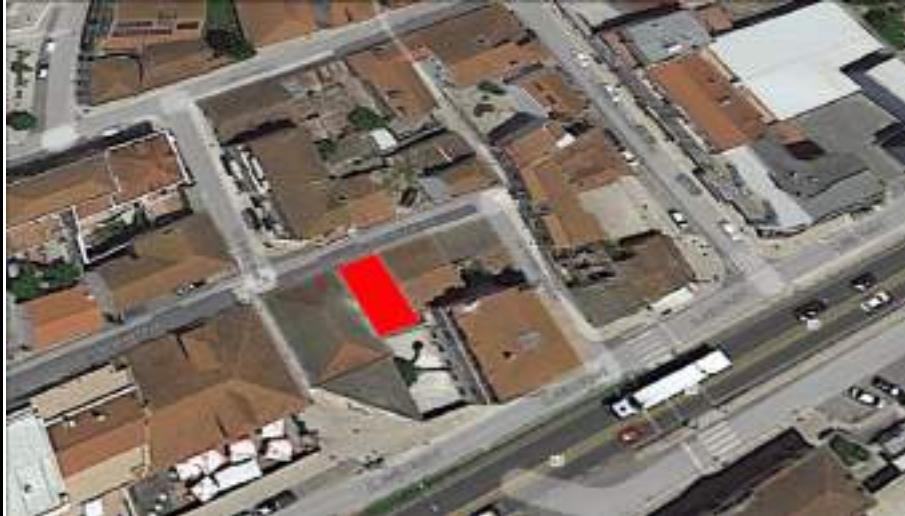
RELATÓRIO DE SITUAÇÕES DETECTADAS / CÂMARA MUNICIPAL DE AZAMBUJA								
ENTIDADE:		Junta de Freguesia de Azambuja						Data		
DEPARTAMENTO MUNICIPAL:		Serviço Municipal de Proteção Civil						17/11/2021		
Responsável:		André Salema - 937 895 530				Comunicação n.º 017				
N.º	Zona	Situação	Riscos Identificados para os Vizinhos	Entidades (envolvidas)	Comportamentos	Condições Físicas	Propostas de Medidas Correctivas	OPORTUNIDADE DE MELHORIA	Observações/ID. Técnico	Fecho da Ação Correctiva (Data)
1	Rua Boavida Canada	Verifica-se o risco de desabamento da cobertura de prédio devoluto. A fachada principal apresenta patologias graves ao nível da estrutura.	Edifícios confinantes	CMA Proprietários	X		Demolição estrutural do edifício	NA	NA	
Foto 1

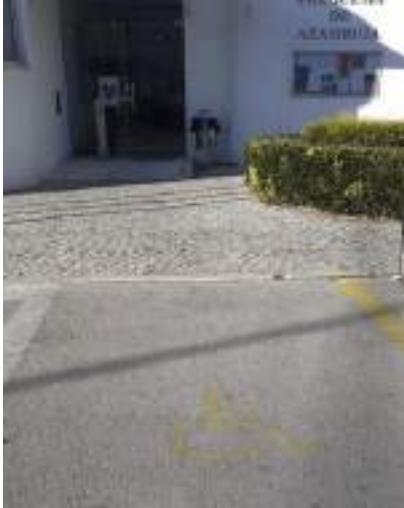
RELATÓRIO DE SITUAÇÕES DETECTADAS / CÂMARA MUNICIPAL DE AZAMBUJA								
ENTIDADE: Junta de Freguesia de Azambuja									Data 18-11-2021	
DEPARTAMENTO MUNICIPAL: Departamento de Infraestruturas, Obras Municipais e Serviços Urbanos										
Responsável: Inês Garrido - 263 402 647									Comunicação n.º 018	
N.º	Zona	Situação	Riscos Identificados para os Vizinhos	Entidades (envolvidas)	Comportamentos	Condições Físicas	Propostas de Medidas Correctivas	OPORTUNIDADE DE MELHORIA	Observações/ID. Técnico	Fecho da Ação Correctiva (Data)
1	Rua da Junta de Freguesia, 3	Verifica-se a inexistência de sinalética vertical a indicar o lugar de estacionamento para portadores de deficiência e/ou mobilidade reduzida, em frente ao edifício desta Junta.		NA		X	Instalação de um sinal vertical a identificar o lugar de estacionamento.	NA	NA	
Foto 1

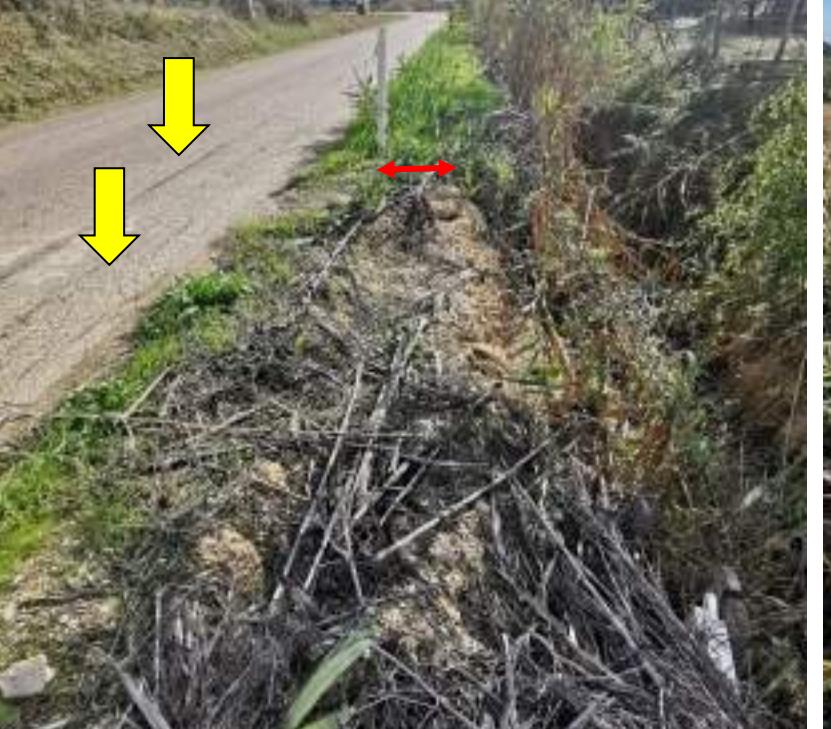
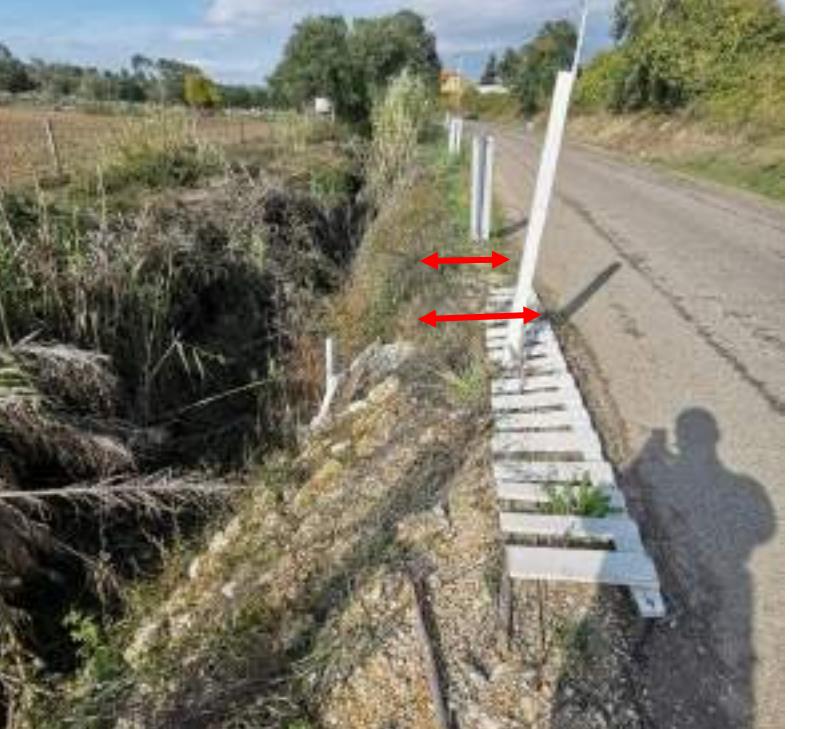
N.º	Zona	Situação	Riscos Identificados para os Vizinhos	Entidades (envolvidas)	Comportamentos	Condições Físicas	Propostas de Medidas Correctivas	OPORTUNIDADE DE MELHORIA	Observações/ID. Técnico	Fecho da Acção Correctiva (Data)
Foto 1, 2 e 3

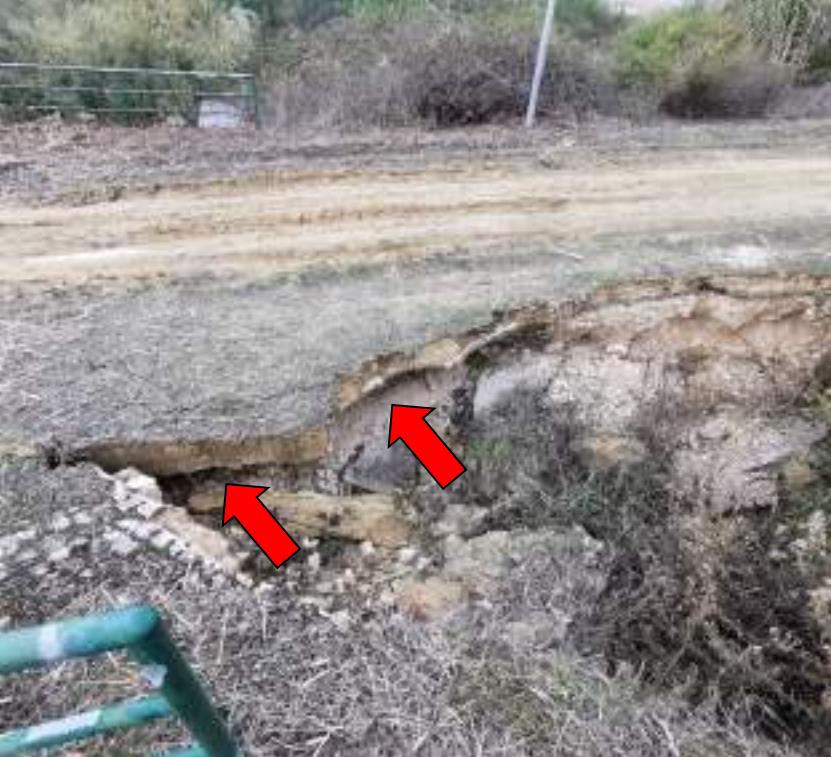
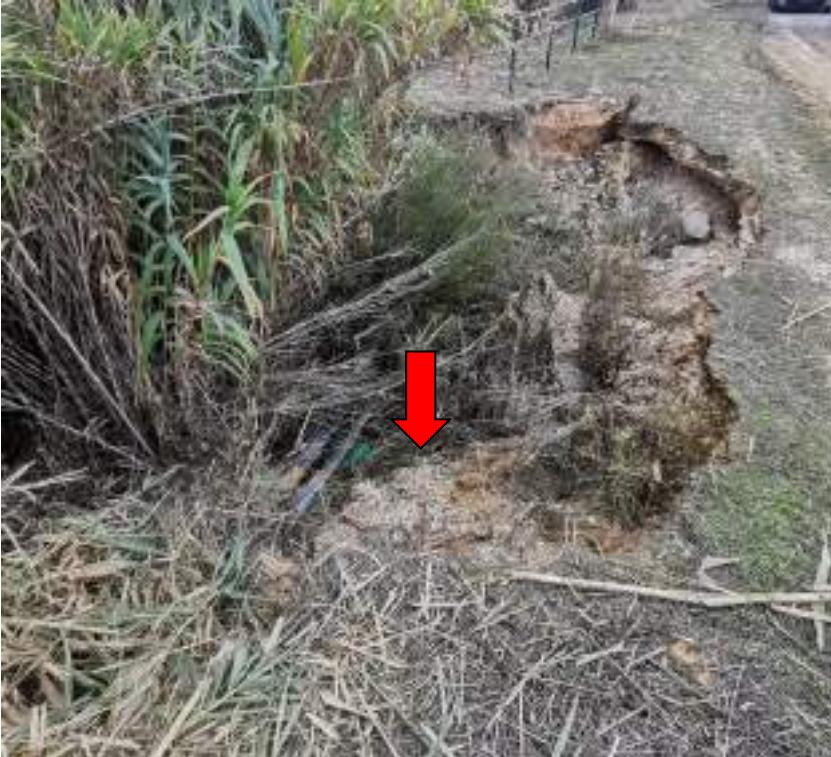
ENTIDADE:	Junta de Freguesia de Azambuja							Data		
DEPARTAMENTO MUNICIPAL:	Serviço Municipal de Protecção Civil									
Responsável:	André Salema - 263 402 647					Comunicação n.º 020				
N.º	Zona	Situação	Riscos Identificados para os Vizinhos	Entidades (envolvidas)	Comportamentos	Condições Físicas	Propostas de Medidas Correctivas	OPORTUNIDADE DE MELHORIA	Observações/ID. Técnico	Fecho da Ação Correctiva (Data)

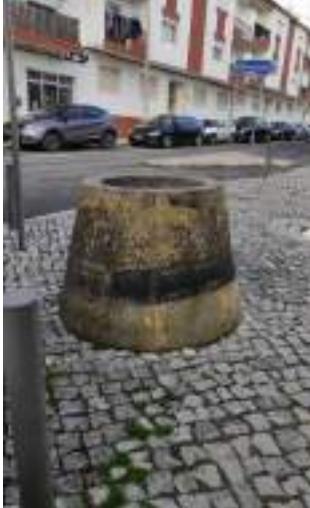
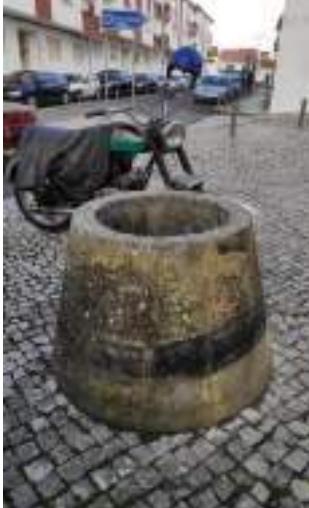
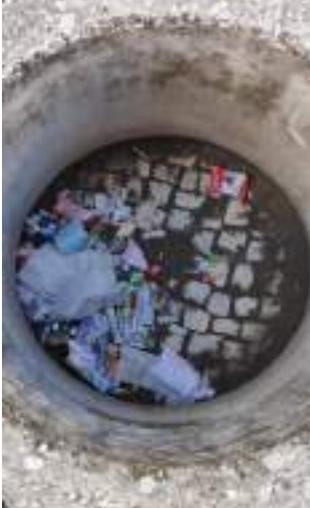
RELATÓRIO DE SITUAÇÕES DETECTADAS / CÂMARA MUNICIPAL DE AZAMBUJA								
ENTIDADE:	Junta de Freguesia de Azambuja									Data
DEPARTAMENTO MUNICIPAL:	Departamento de Infraestruturas, Obras Municipais e Serviços Urbanos									26-11-2021
Responsável:	Inês Garrido - 263 402 647					Comunicação n.º 021				
N.º	Zona	Situação	Riscos Identificados para os Vizinhos	Entidades (envolvidas)	Comportamentos	Condições Físicas	Propostas de Medidas Correctivas	OPORTUNIDADE DE MELHORIA	Observações/ID. Técnico	Fecho da Ação Correctiva (Data)
1	Rua do Centro de Saúde	Verifica-se a existência de um objeto em cimento, tipo manilha, junto à esplanada do Columbofilo, que é constantemente utilizado como caixote do lixo, não o sendo.				X	Retirada do objeto	NA	NA	
Foto 1,2 e 3

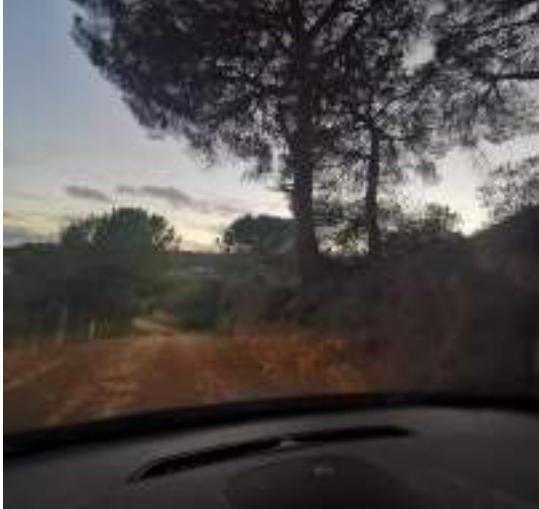
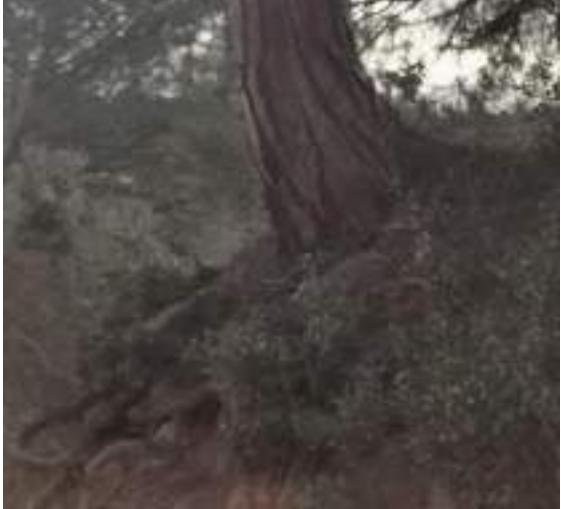
<h2 style="text-align: center;">RELATÓRIO DE SITUAÇÕES DETECTADAS / CÂMARA MUNICIPAL DE AZAMBUJA</h2>									
ENTIDADE:	Junta de Freguesia de Azambuja								Data	
DEPARTAMENTO MUNICIPAL:	Serviço Municipal de Proteção Civil								02-12-2021	
Responsável:	Inês Garrido - 263 402 647						Comunicação n.º 025			
N.º	Zona	Situação	Riscos Identificados para os Vizinhos	Entidades (envolvidas)	Comportamentos	Condições Físicas	Propostas de Medidas Correctivas	OPORTUNIDADE DE MELHORIA	Observações/ID. Técnico	Fecho da Ação Correctiva (Data)
1	Rua Vale das Aroeiras - Casais de Baixo	Verifica-se a existência de um pinheiro em risco de queda para a via pública. Ponto de referência: quase no final da rua sem saída.	Danos pessoais e materiais	NA		X	Retirada da árvore	NA	NA	
Foto 1 e 2

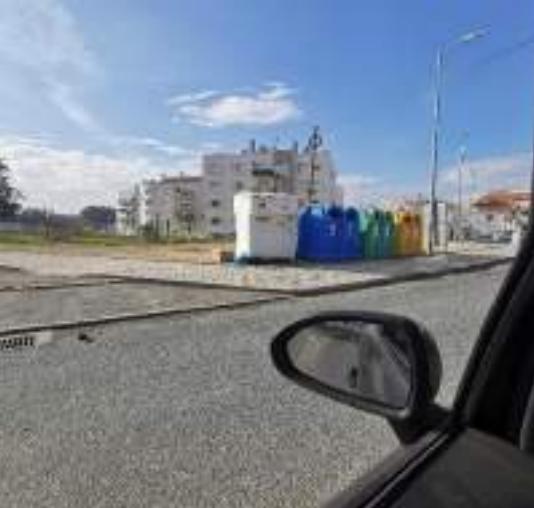
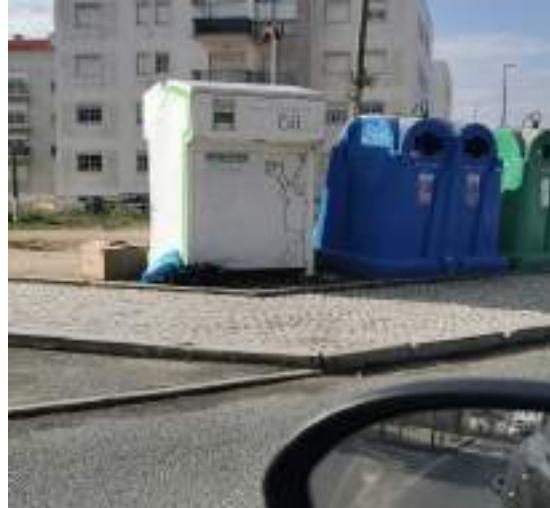
<h2 style="text-align: center;">RELATÓRIO DE SITUAÇÕES DETECTADAS / CÂMARA MUNICIPAL DE AZAMBUJA</h2>									
ENTIDADE:	Junta de Freguesia de Azambuja								Data	
DEPARTAMENTO MUNICIPAL:	Divisão de Ambiente, Espaços Verdes e Serviços Urbanos								02-12-2021	
Responsável:	Inês Garrido - 263 402 647						Comunicação n.º 027			
N.º	Zona	Situação	Riscos Identificados para os Vizinhos	Entidades (envolvidas)	Comportamentos	Condições Físicas	Propostas de Medidas Correctivas	OPORTUNIDADE DE MELHORIA	Observações/ID. Técnico	Fecho da Ação Correctiva (Data)
1	Rua 25 de Abril	Verifica-se que o contentor de roupas é constantemente assaltado, ficando o vestuário espalhado na via pública. Ponto de referência: junto ao antigo Centro de Saúde.	Falta de salubridade	NA		X	Remoção do contentor	NA	NA	
Foto 1 e 2

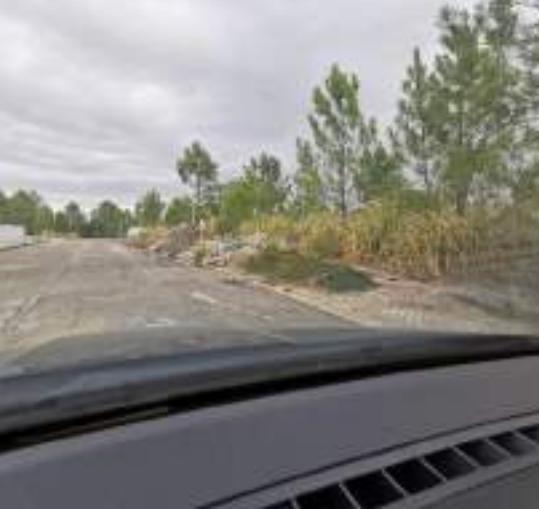
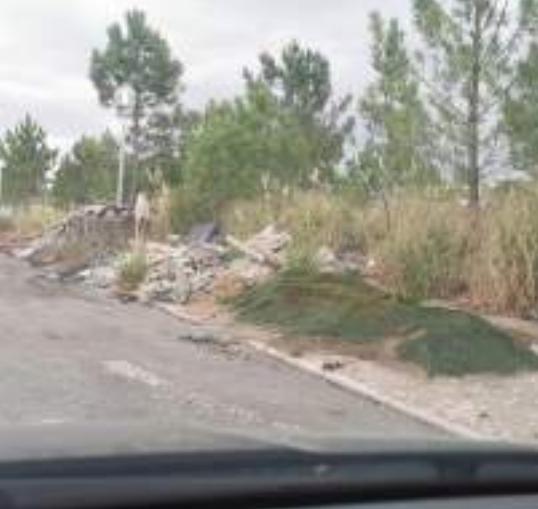
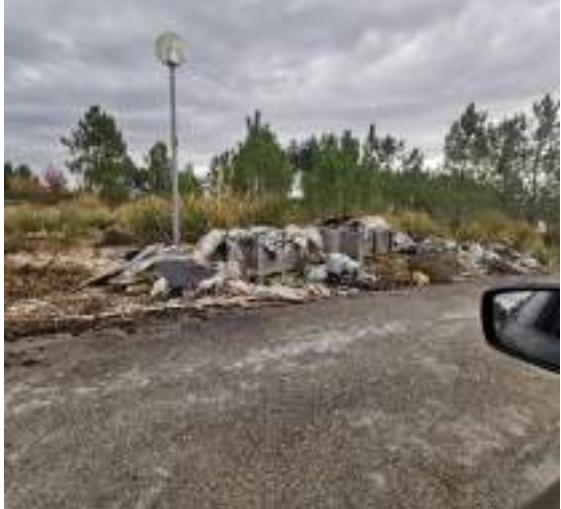
<h2 style="text-align: center;">RELATÓRIO DE SITUAÇÕES DETECTADAS / CÂMARA MUNICIPAL DE AZAMBUJA</h2>									
ENTIDADE:	Junta de Freguesia de Azambuja								Data	
DEPARTAMENTO MUNICIPAL:	Divisão de Ambiente, Espaços Verdes e Serviços Urbanos								02-12-2021	
Responsável:	Inês Garrido - 263 402 647						Comunicação n.º 029			
N.º	Zona	Situação	Riscos Identificados para os Vizinhos	Entidades (envolvidas)	Comportamentos	Condições Físicas	Propostas de Medidas Correctivas	OPORTUNIDADE DE MELHORIA	Observações/ID. Técnico	Fecho da Ação Correctiva (Data)
1	Loteamento dos Casais Britos	Verifica-se a existência de um grande volume de resíduos de construção, demolição (RCD's), entre outros. Ponto de Referência: Rua dos Depositos da Água.	Falta de salubridade	NA		X	Recolha dos resíduos e participação criminal.	NA	NA	
Foto 1, 2 e 3

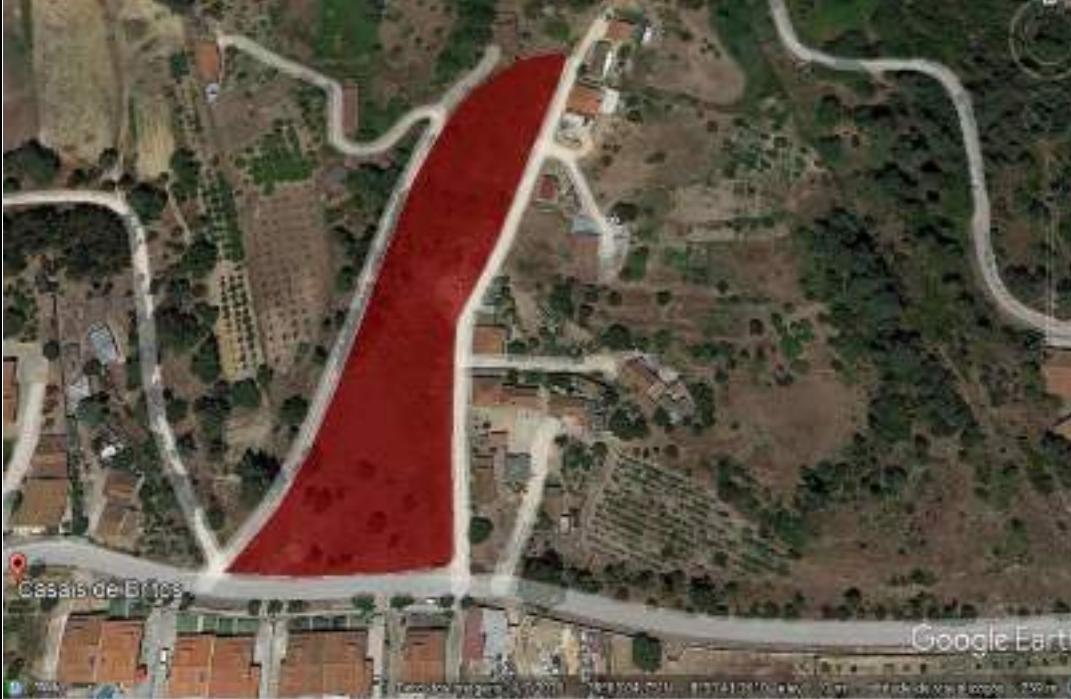
RELATÓRIO DE SITUAÇÕES DETECTADAS / CÂMARA MUNICIPAL DE AZAMBUJA									
ENTIDADE:	Junta de Freguesia de Azambuja									
DEPARTAMENTO MUNICIPAL:	Serviço Municipal de Proteção Civil									
Responsável:	Inês Garrido - 263 402 647				Comunicação n.º 030					
N.º	Zona	Situação	Riscos Identificados para os Vizinhos	Entidades (envolvidas)	Comportamentos	Condições Físicas	Propostas de Medidas Correctivas	OPORTUNIDADE DE MELHORIA	Observações/ID. Técnico	Fecho da Ação Correctiva (Data)
Foto 1

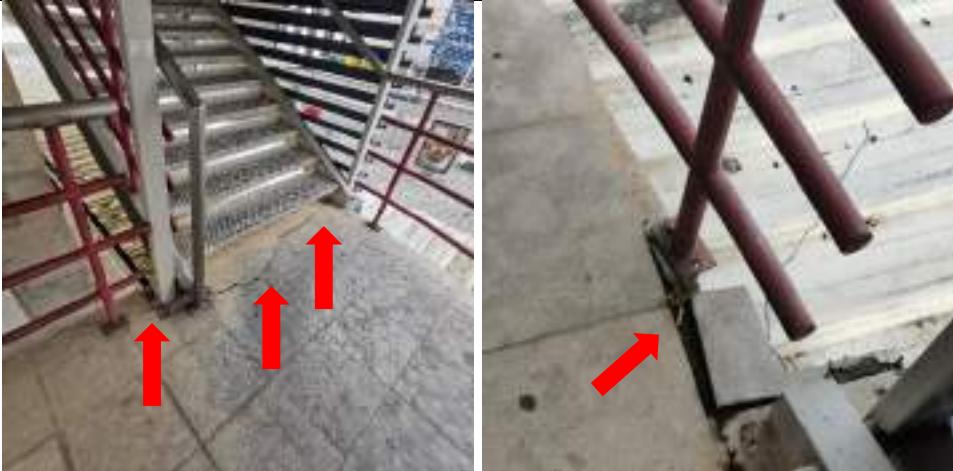
1 e 2	1.1

PONTO	VERIFICAÇÃO DE ANOMALIAS	LOCALIZAÇÃO
1	DESCRIÇÃO DA ANOMALIA	
1.1	- Verifica-se o deslocamento da estrutura, com fissuração entre a estrutura metálica (degraus metálicos) e o patamar da escada em betão armado (fotos 1 e 2).	Acesso à plataforma das linhas 1 e 2
1.2	- Desligamento do pavimento, supondo que seja por afundamento da estrutura da plataforma (fotos 3 e 4).	Plataforma das linhas 1 e 2 (junto ao núcleo do elevador)
1.3	- Verifica-se a corrosão do sistema do escoamento de águas, com infiltração na Plataforma de embarque (fotos 5, 6, 7, 8 e 9); - Detetou-se o entupimento a caleira principal das duas águas da plataforma (foto 10).	Plataforma das linhas 1 e 2

Localização: Acesso à plataforma das linhas 1 e 2	ID. FOTO	ID. PONTO

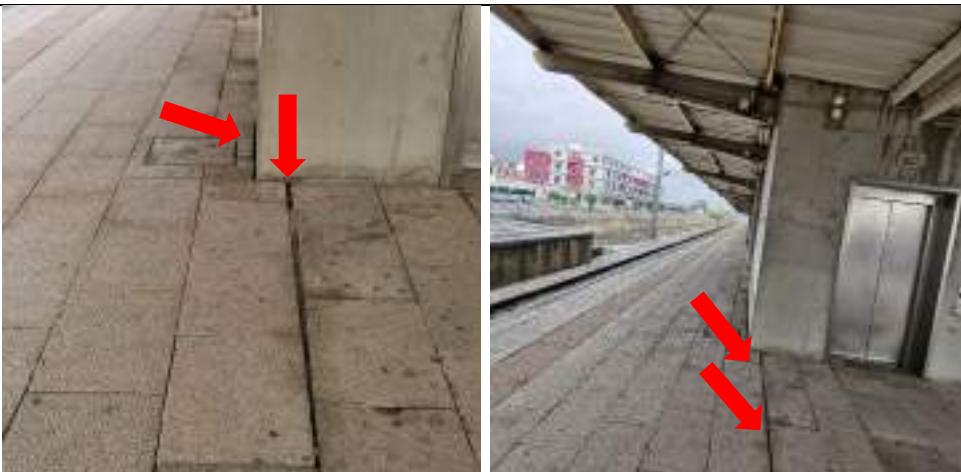
3 e 4	1.2

Localização: Plataforma das linhas 1 e 2 (junto ao núcleo do elevador)	ID. FOTO	ID. PONTO

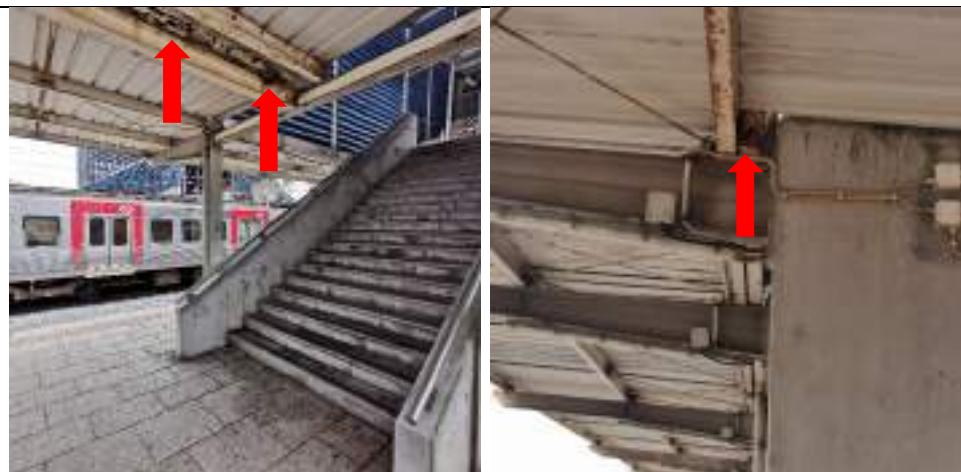
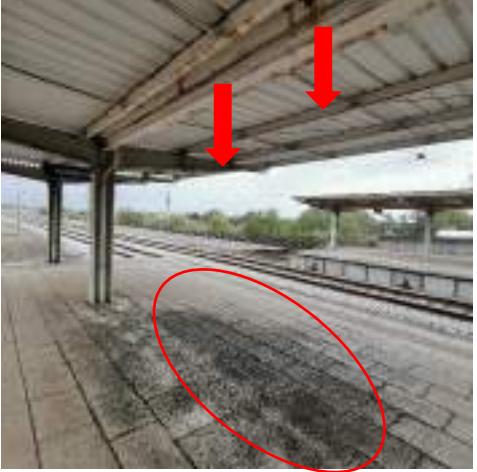
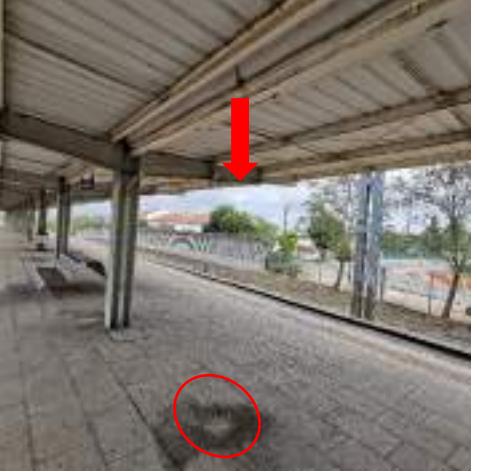
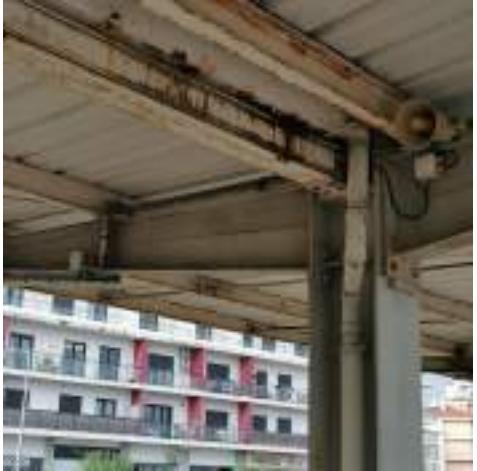
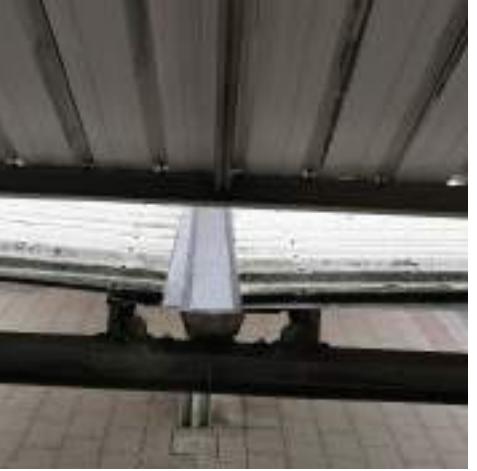
5 a 10	1.3

Localização: Plataforma das linhas 1 e 2	ID. FOTO	ID. PONTO

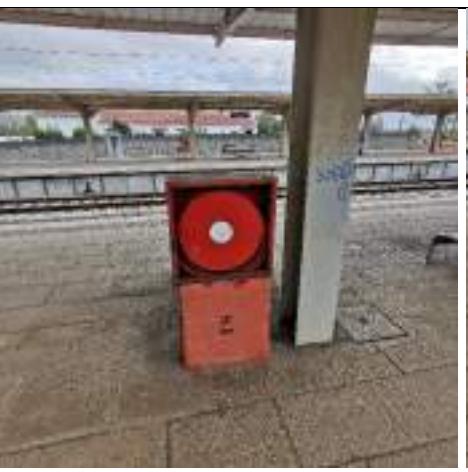
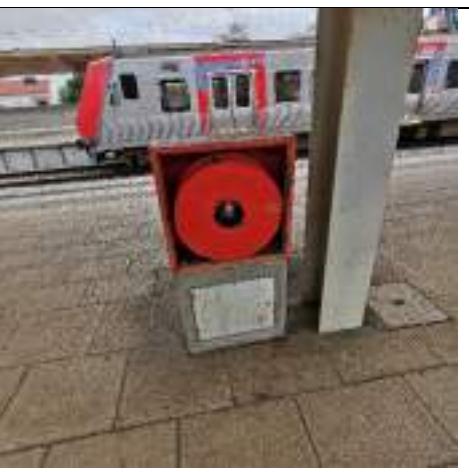
11 e 12 1.4

1.4	- Meios de combate a incêndio deteriorados (fotos 11 e 12).	Plataforma das linhas 1 e 2
1.5	- Verifica-se o deslocamento da estrutura do núcleo de escadas, por consequência a estrutura metálica que assenta na estrutura de betão armada (fotos 13 a 16)	Acesso à Plataforma das linhas 3 e 4

Localização: Plataforma das linhas 1 e 2	ID. FOTO	ID. PONTO

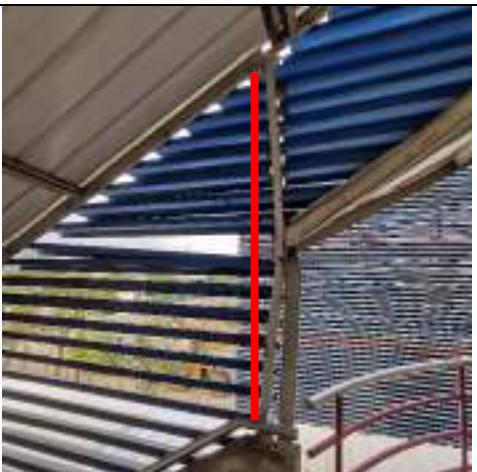
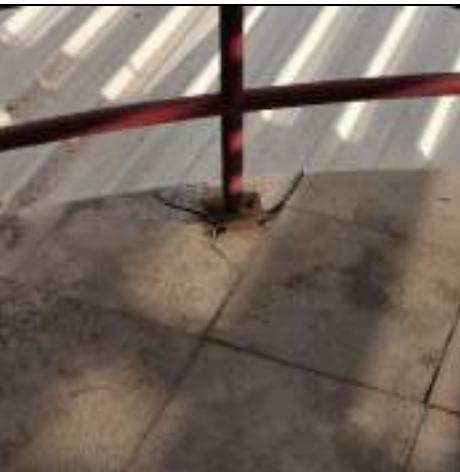
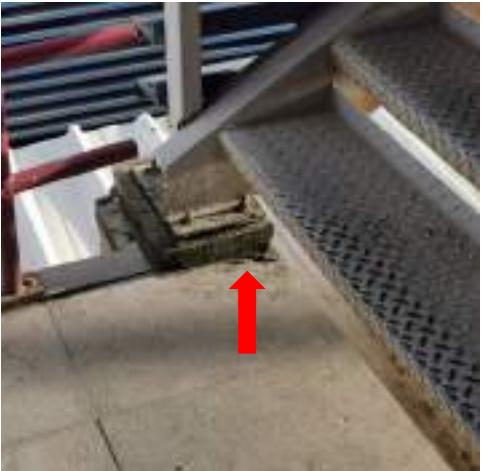
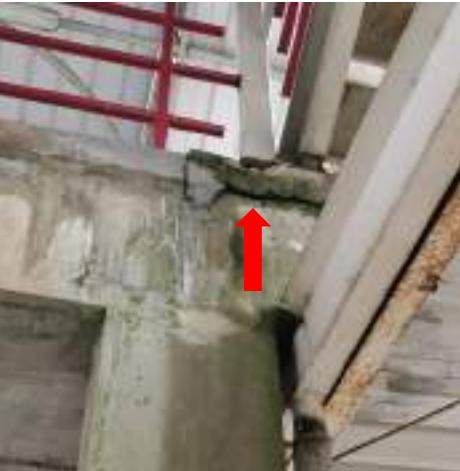
13 a 16	1.5

Localização: Acesso à plataforma das linhas 3 e 4	ID. FOTO	ID. PONTO

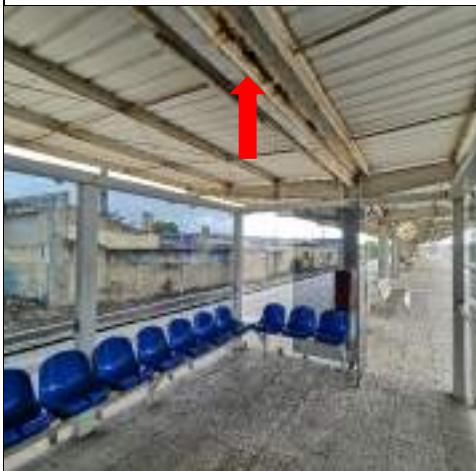
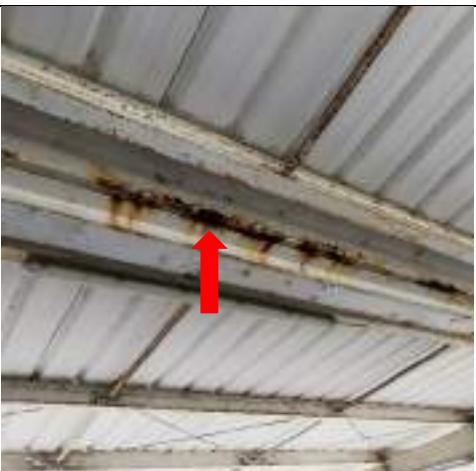
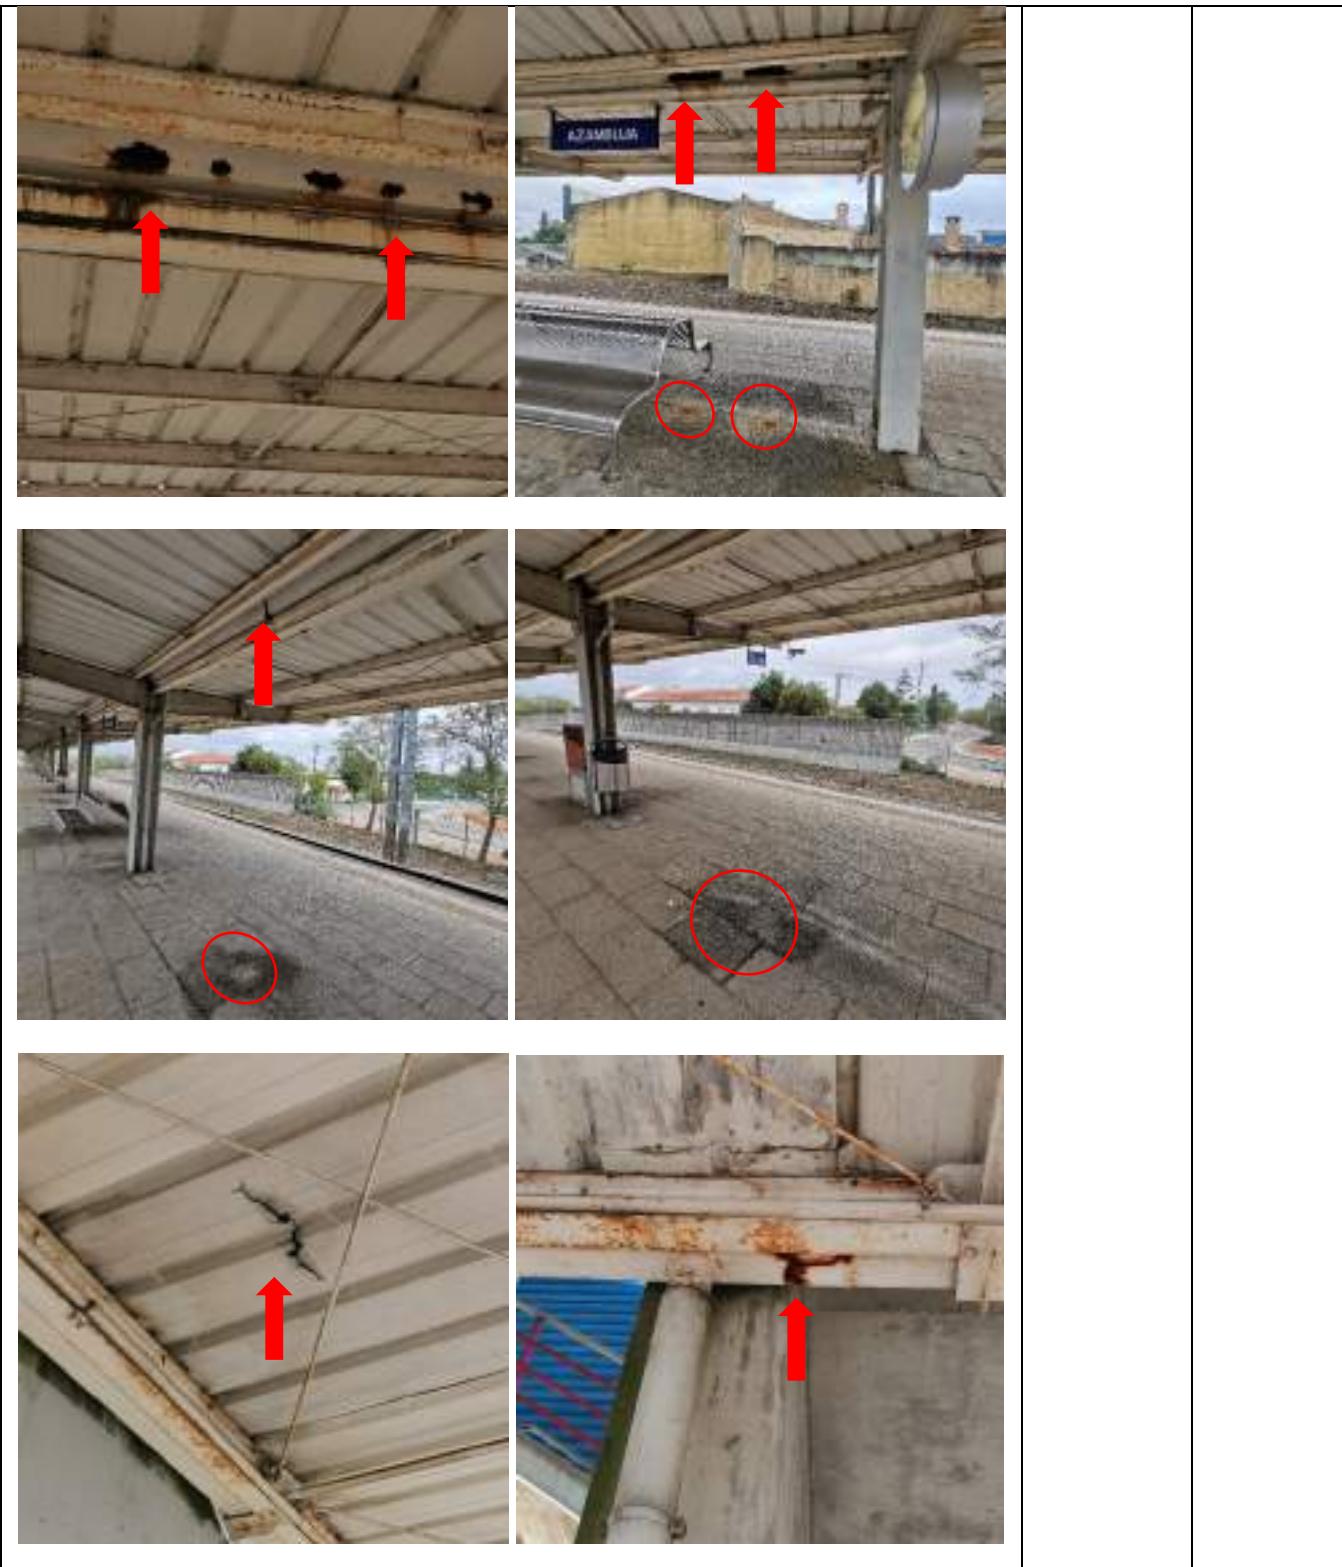
17 a 26	1.6

1.6	- Verifica-se a corrosão do sistema do escoamento de águas, com infiltração na Plataforma de embarque (fotos 17 a 25); - Detetou-se o entupimento a caleira principal das duas águas da plataforma (foto 26).	Plataforma das linhas 3 e 4

Localização: Plataforma das linhas 3 e 4	ID. FOTO	ID. PONTO

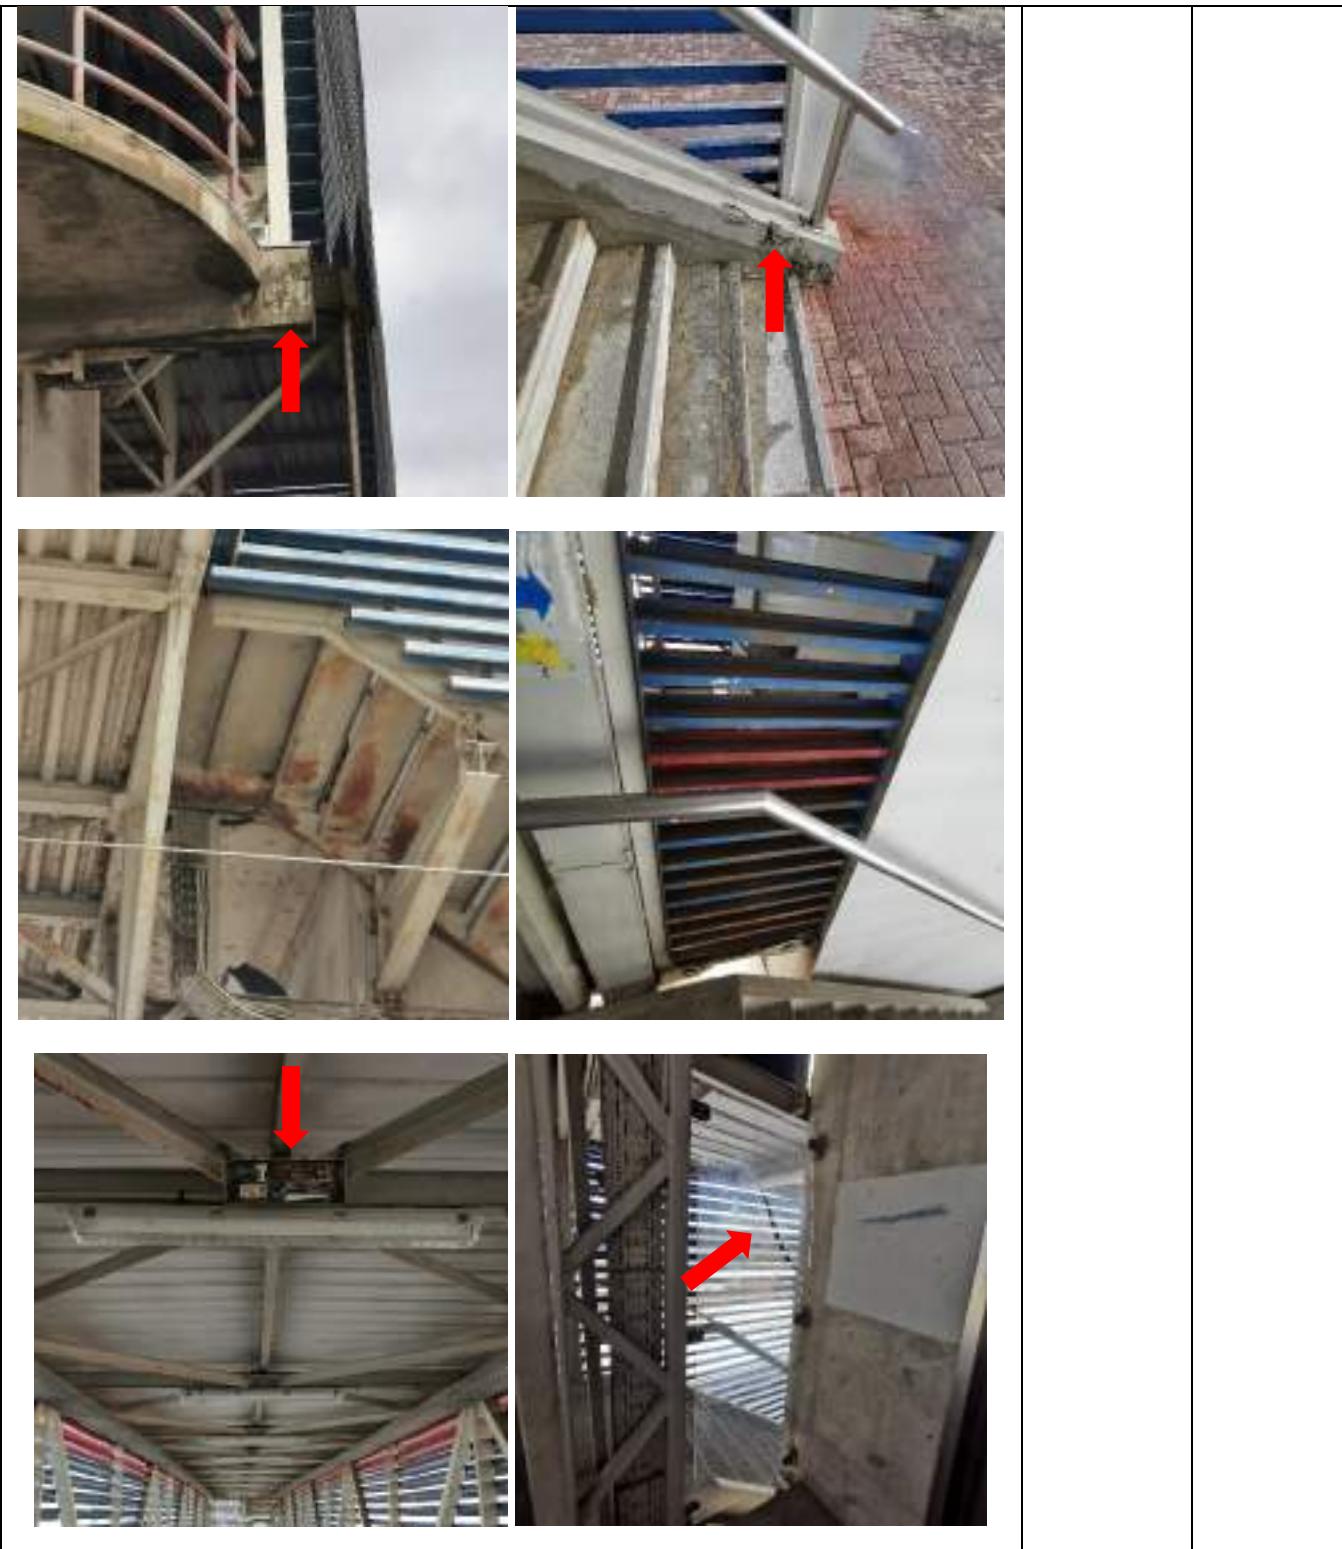
Localização: Acesso à passagem superior (plataformas do edifício da estação)	ID. FOTO	ID. PONTO
	27 a 28	1.7

1.7	- Verifica-se a existência de cablagem desprendida (fotos 27 a 28).	Acesso à passagem superior
1.8	- Verifica-se a corrosão do sistema do escoamento de águas (fotos 29 e 30); - Verifica-se a corrosão da armadura de ferro na estrutura de betão Armando (fotos 31 e 32); - Verifica-se a corrosão de diversos elementos metálicos (fotos 33 e 34); - Verifica-se a falta de elementos de proteção de blocos autónomos nas vias de circulação (foto 35); - Estrutura de proteção em acrílico quebrada, por vandalismo ou desvio da estrutura (foto 36); - Infiltrações no acesso do elevador n.º 1 (esquerdo, acesso da estação – foto 37); - Diversos pontos com falta de salubridade (foto 38).	Acesso ao esteiro
